RESTAURO CONSERVATIVO DELL'EX CHIESA DEI DISCIPLINATI E RIFUNZIONALIZZAZIONE IN CENTRO CULTURALE

COMUNE DI SALASSA, PIAZZA GUGLIELMO MARCONI, N° 05

PROGETTO ESECUTIVO

RELAZIONE TECNICA ILLUSTRATIVA

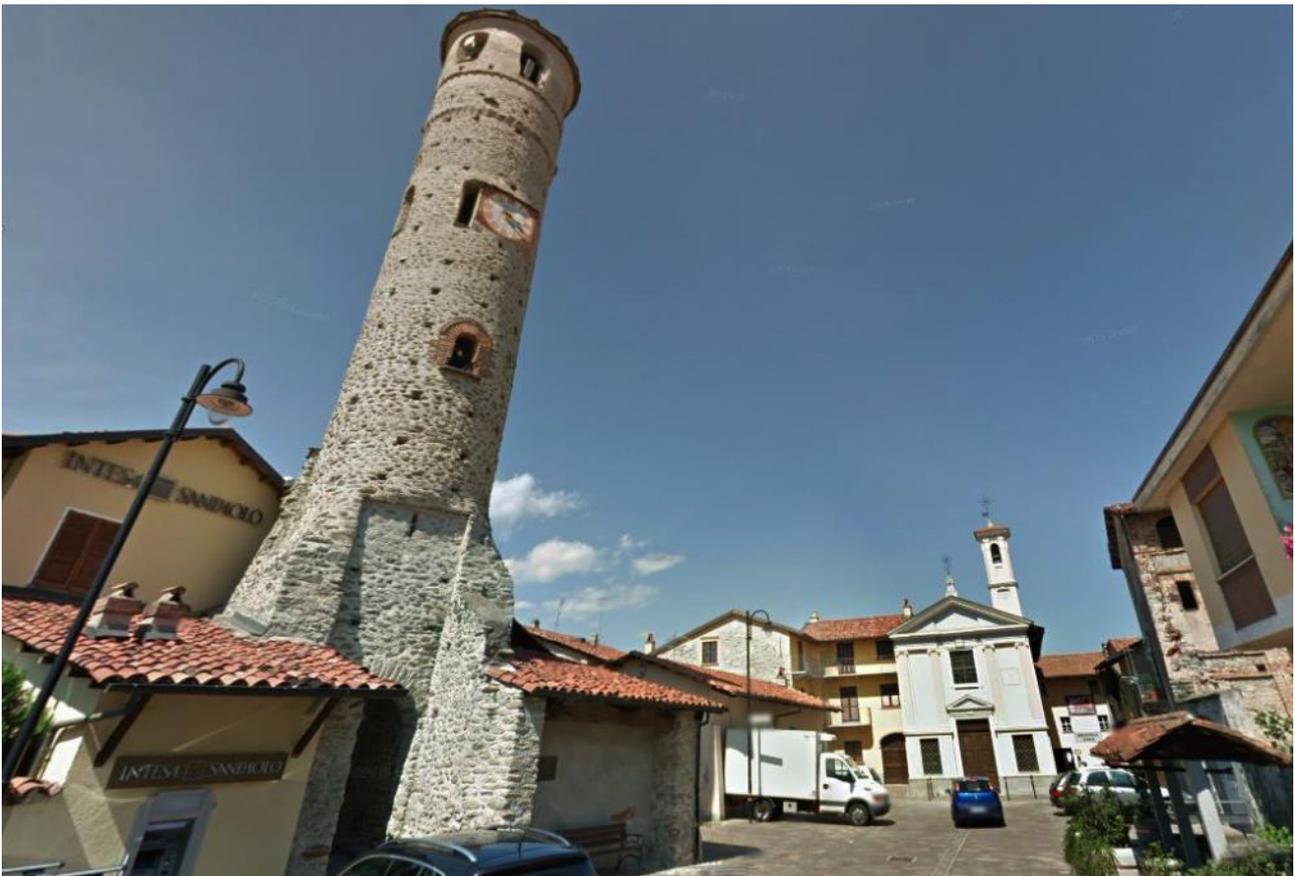
Figura 2 – Piazza Marconi, Salassa. In primo piano la torre del Ricetto; sullo sfondo la chiesa dei Disciplinati.

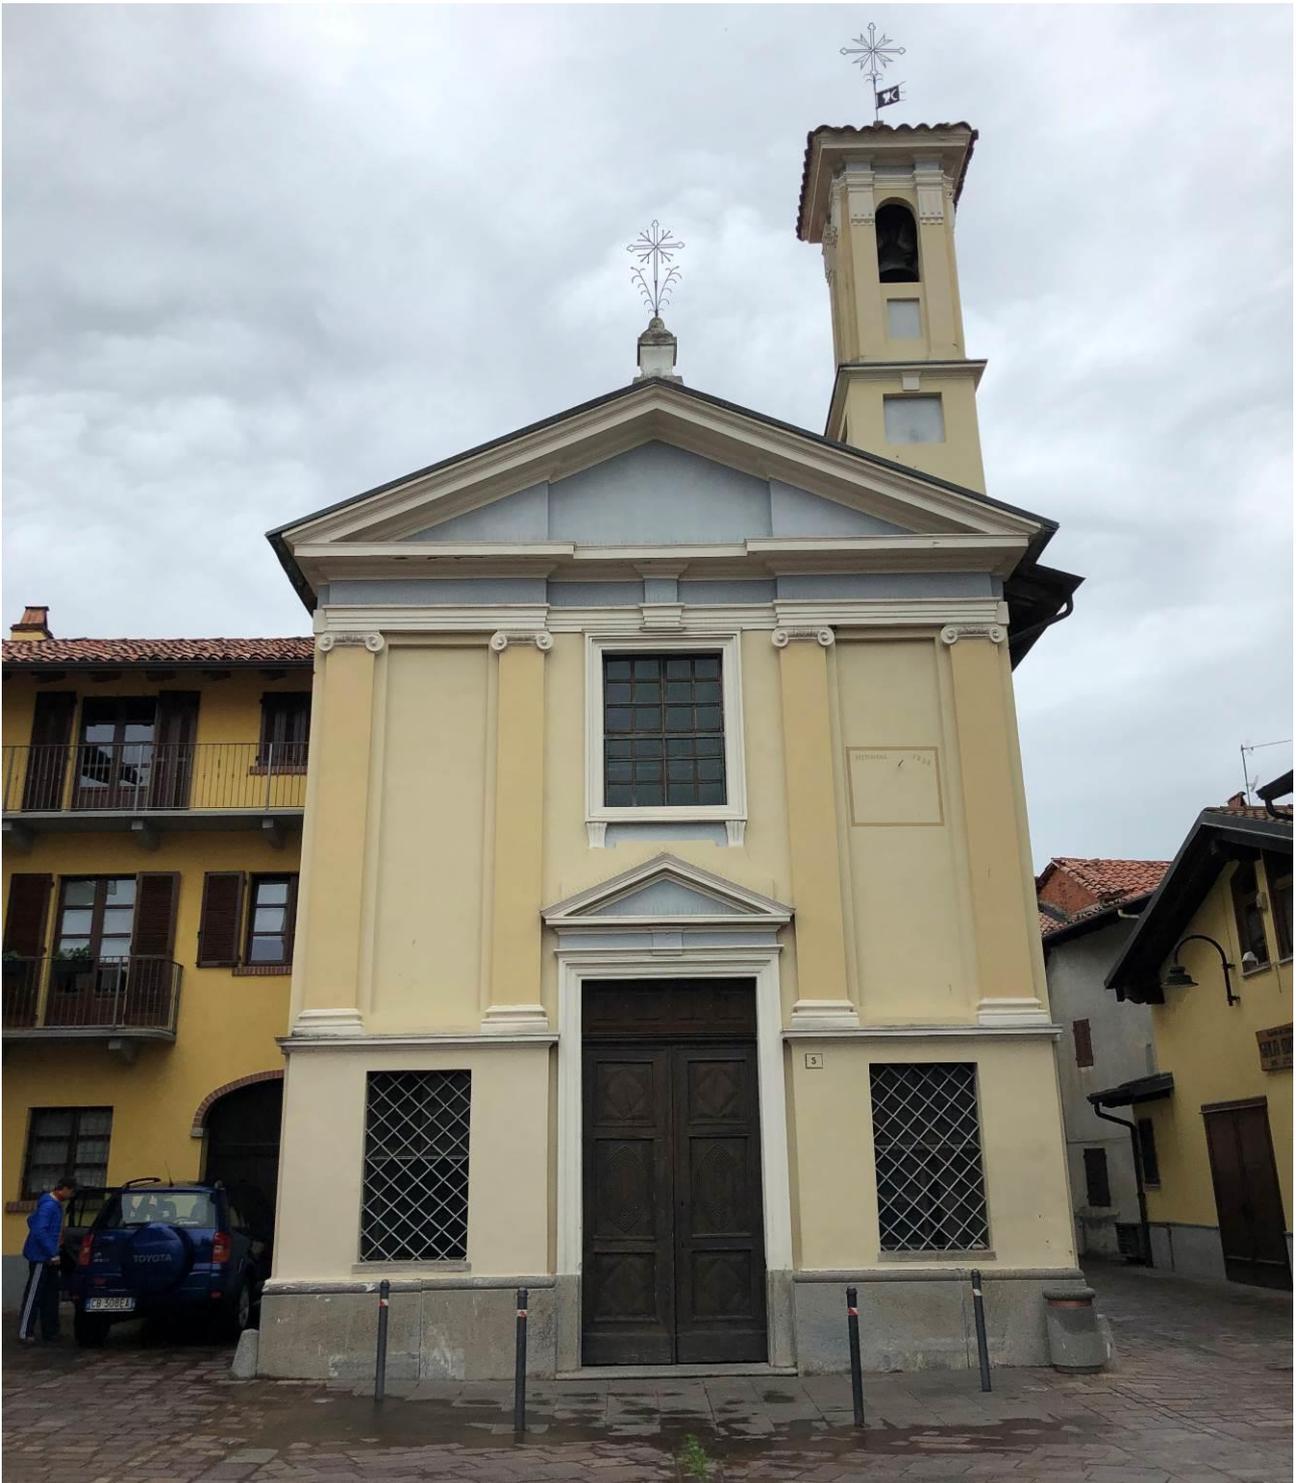
Figura 3 – Foto della chiesa dei Disciplinati da Piazza G.Marconi.

L'asse di simmetria centrale si ritrova sulla copertura con la croce metallica, sostenuta da un piedistallo lapideo. La simmetria viene invece spezzata dal campanile retrostante, con colori, forme, cornici e lesene che ricalcano parzialmente lo stile del prospetto principale.

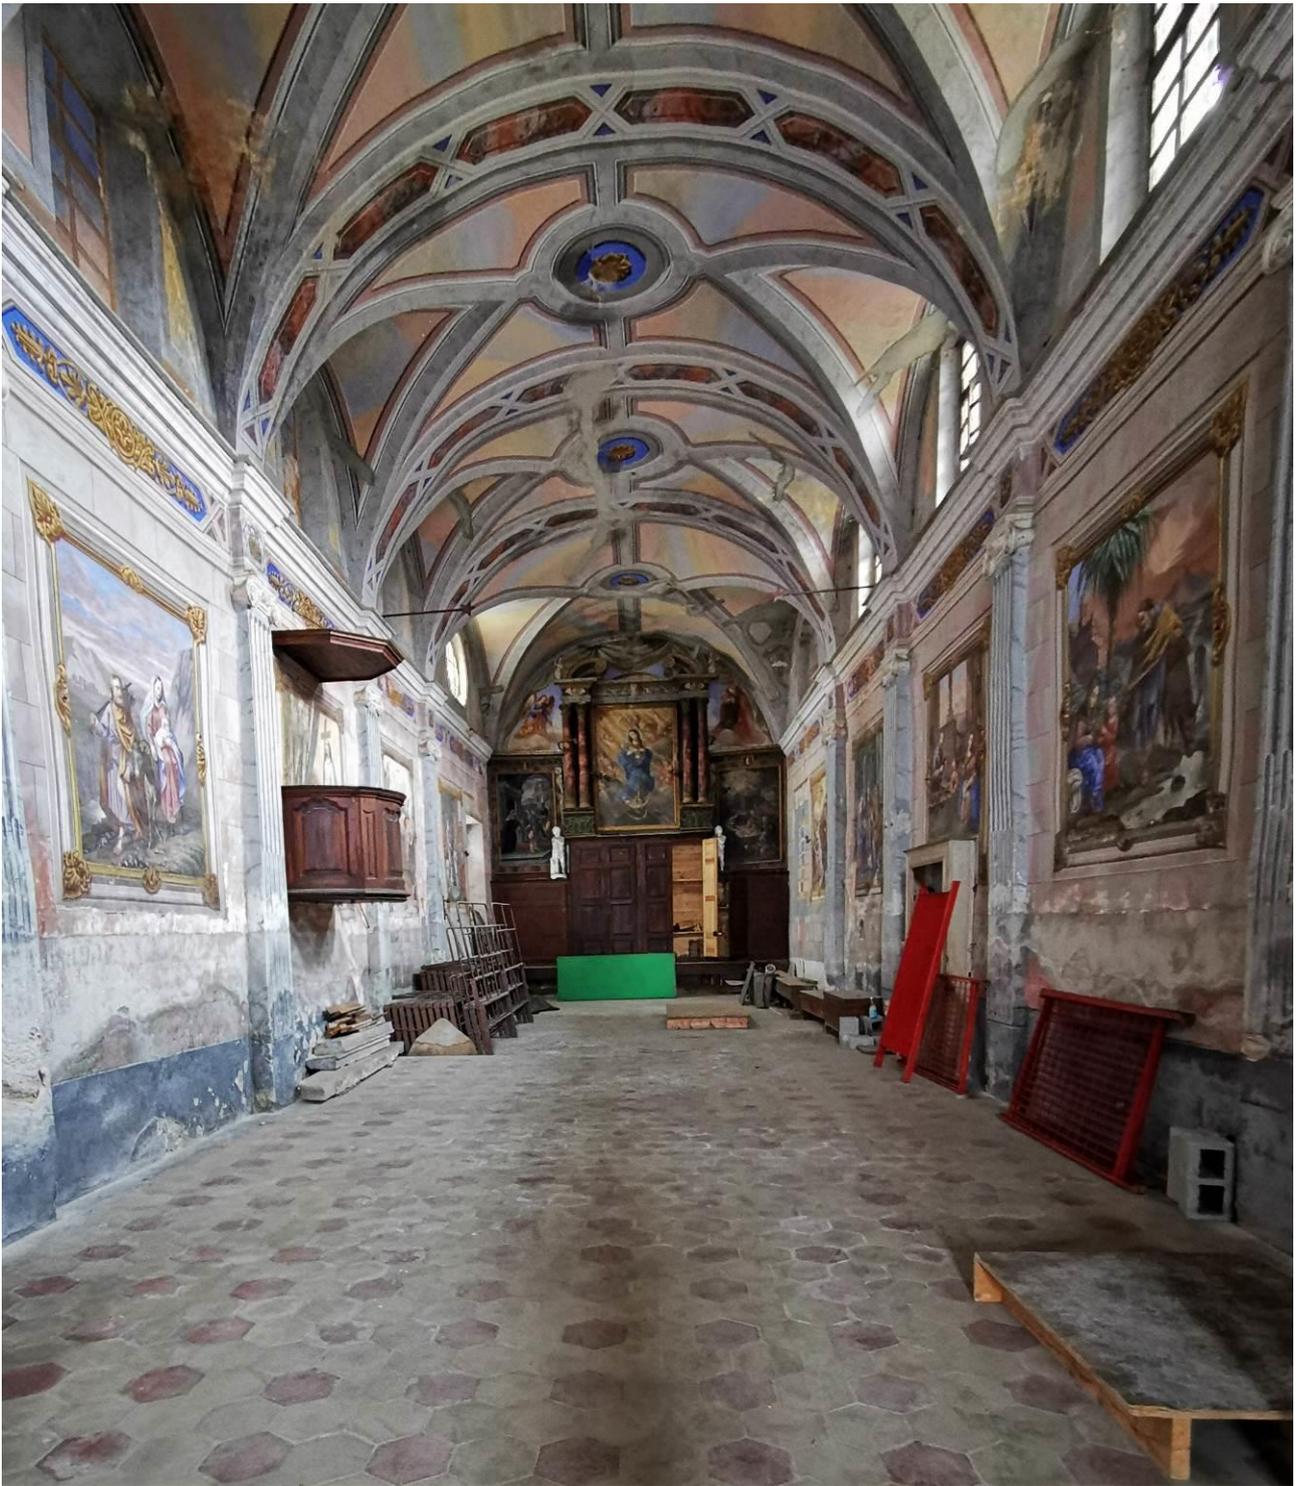
Figura 4 – Foto dell'interno della chiesa dei Disciplinati

L'ingresso, luminoso per via dei tanti serramenti che lo caratterizzano, è composto da una bussola lignea, con portoni e finestre in cattive condizioni, e un soppalco in legno, decorato con motivi semplici, geometrici, possibilmente da recuperare in fase di restauro. Al soppalco vi si accede mediante una povera scala in legno. Un'ulteriore scala lignea, a pioli, ancor più umile e degradata, collega il soppalco alla botola d'ingresso della torre campanaria soprastante.

Le pareti interne presentano finte colonne in muratura a intervalli regolari, decorate con intonaci e decorazioni dipinte che emulano un basamento lapideo, un bugnato rosato sugli sfondati, e colonne scanalate di ordine ionico. Tra le finte colonne si scorgono affreschi riguardanti episodi di scene sacre. Nella parete a nord-ovest, aggetta un pulpito ligneo, privo della scala originaria (sulla parete è ancora visibile la traccia della gradinata). Le finiture interne delle pareti versano in condizioni di degrado dovute all'inutilizzo degli ambienti e soprattutto alle notevoli problematiche di umidità.

Il soffitto della chiesa è a volta a botte lunettata e raggiunge un'altezza massima di 8,20 m al centro della volta. Gli archi che compongono regolarmente la navata, poggiano sulla cornice aggettante delle pareti laterali e sono decorati con affreschi geometrici che creano una finta composizione marmorea. Le volte presentano una decorazione geometrica, semplice e ripetitiva, degradata per via dell'umidità, con un occhio centrale azzurro e dorato con motivo floreale. Una sola catena metallica raccorda le due pareti laterali del fabbricato.

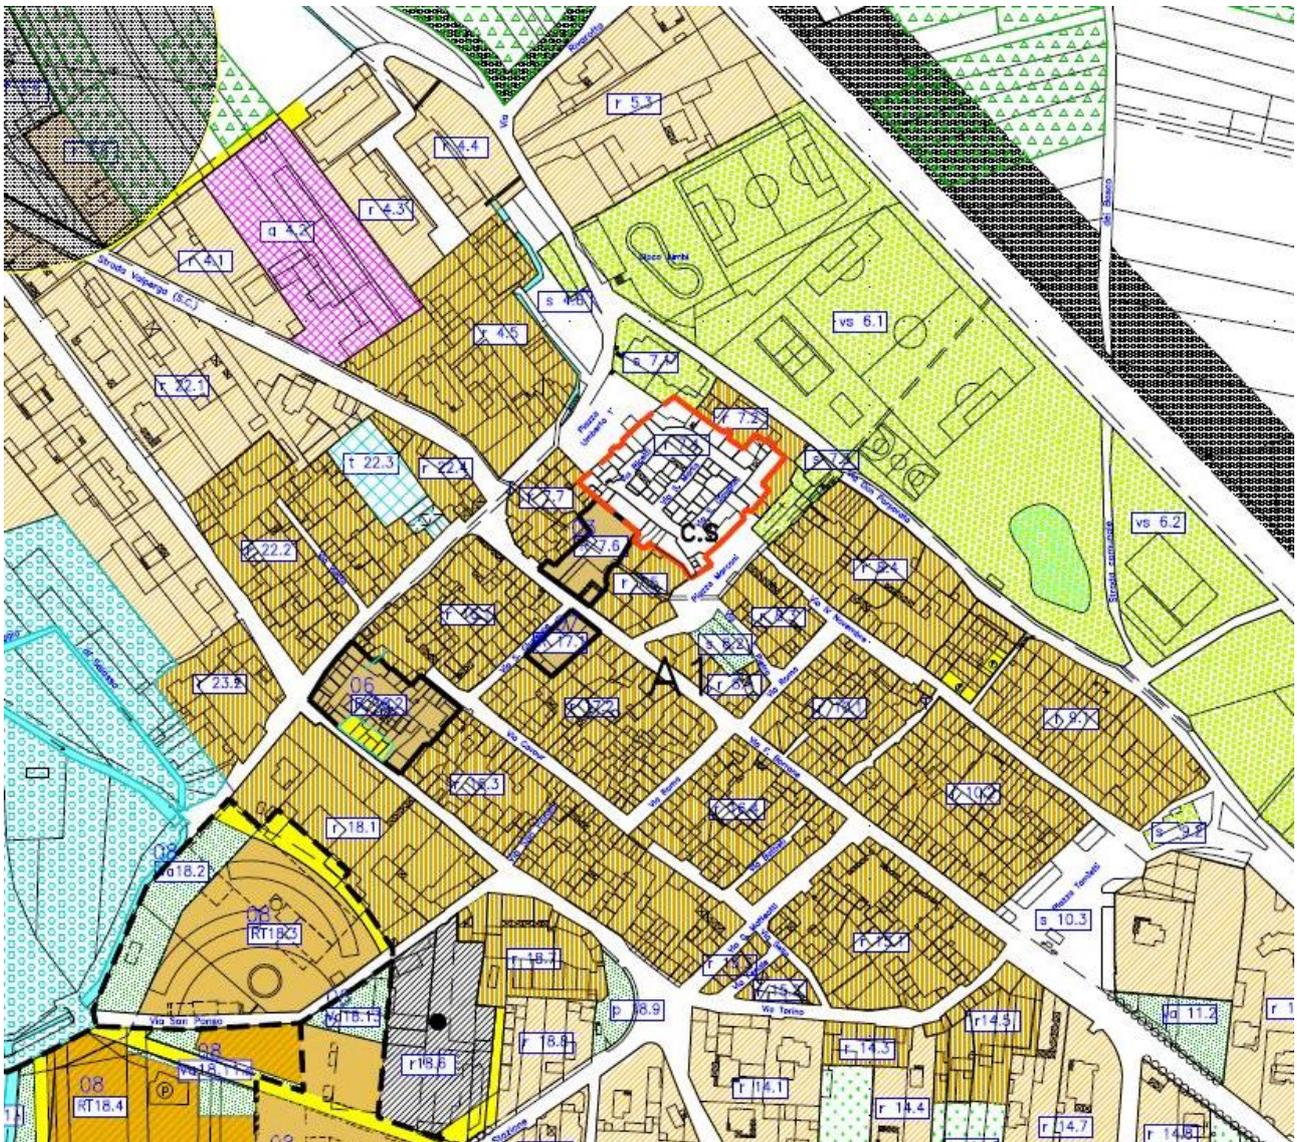
Sia la piazza che i due immobili comunali che ne delimitano il lato orientale sono esclusi dal perimetro del centro storico (perimetro rosso nell'estratto di PRGC che segue).

Figura 5 – Estratto di P.R.G.C.

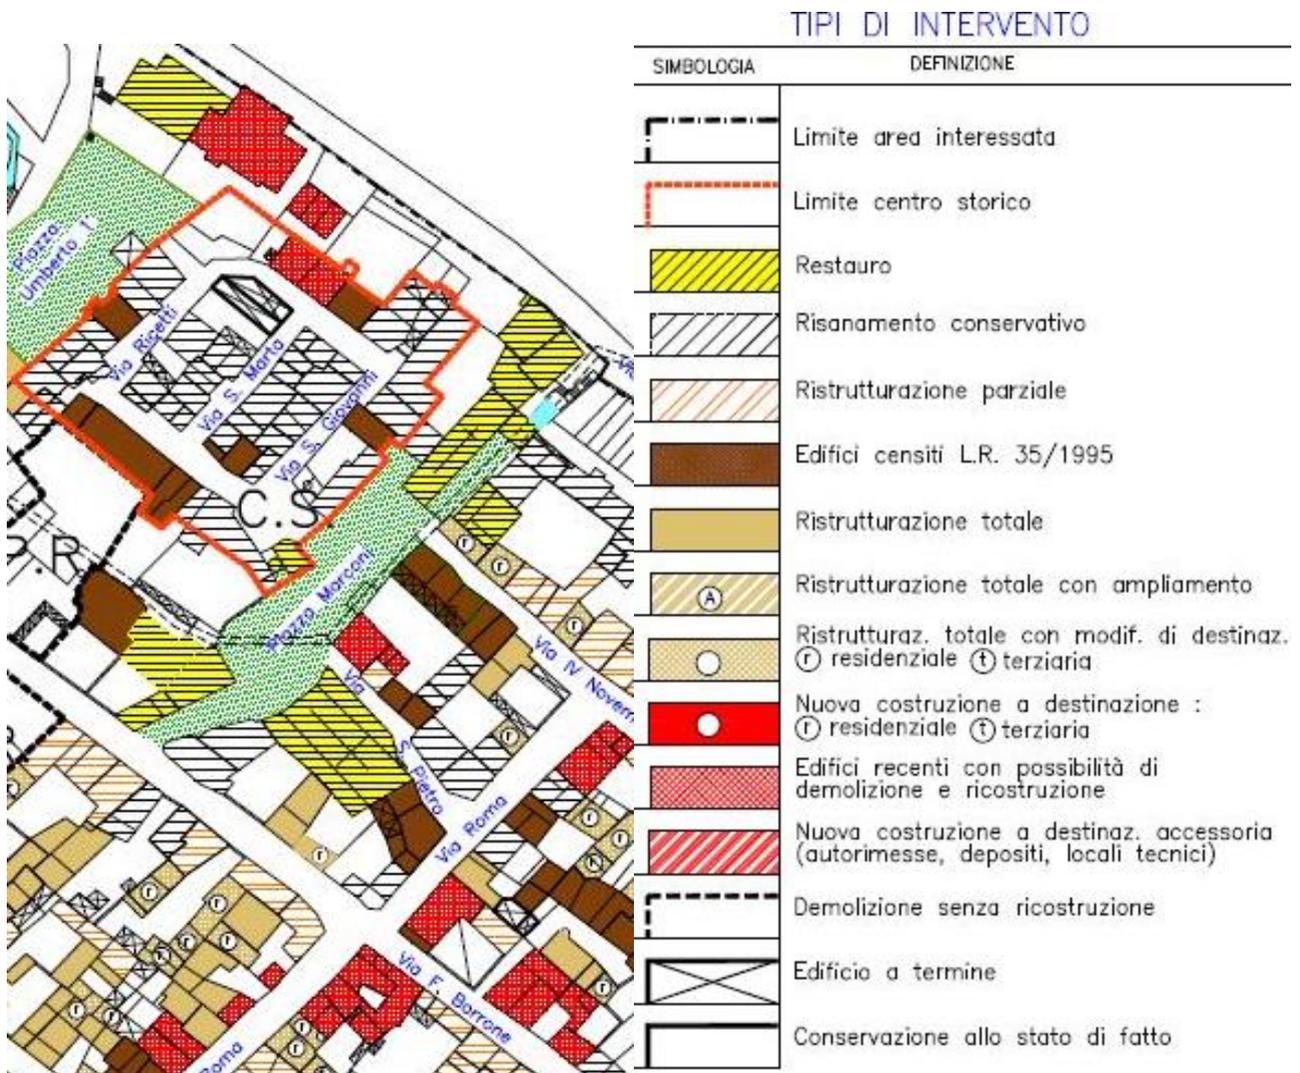
Secondo il PRGC vigente (v. variante parziale n. 2, tav. B4), dato l'interesse del complesso architettonico di pregio storico-artistico, gli interventi permessi sugli immobili oggetto d'intervento devono limitarsi al restauro.

Figura 6 – Estratto di P.R.G.C., tav. B4 var.2

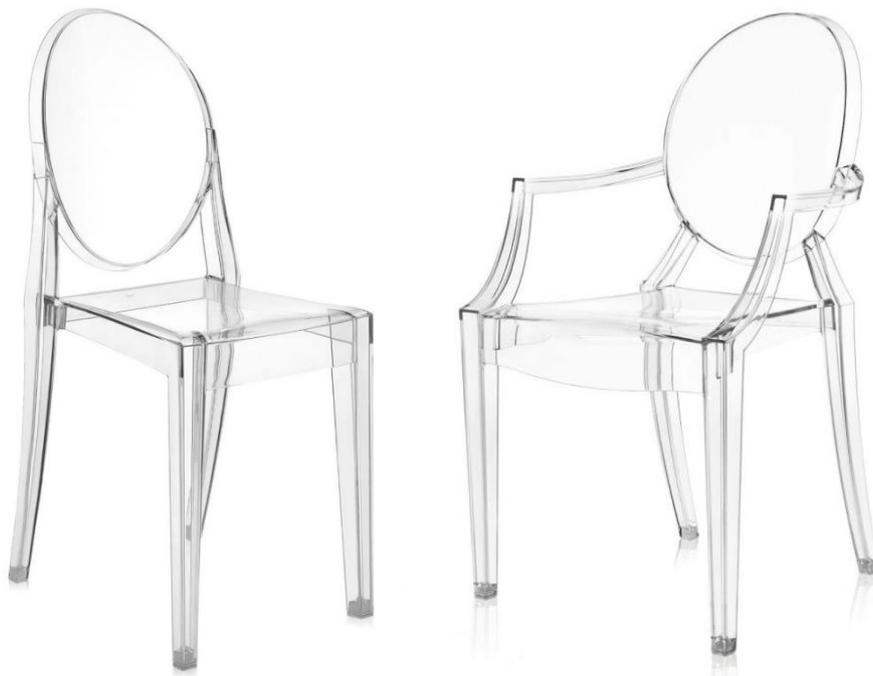
Figura 7 - Riferimento sedute per allestimento sala conferenze (a sx mod. Kartell Louis Ghost, a dx mod. Kartell Victoria Ghost).
